# OGGETTO: BATTESIMO DI CRISTO, dipinto su tavola, Filippo Mazzola. Proposta d'intervento di fissaggio della pellicola pittorica e rimozione velinature.

### 1. Scheda generale dell'opera

### DOCUMENTAZIONE FOTOGRAFICA ILLUSTRATIVA DELLO STATO DI CONSERVAZIONE

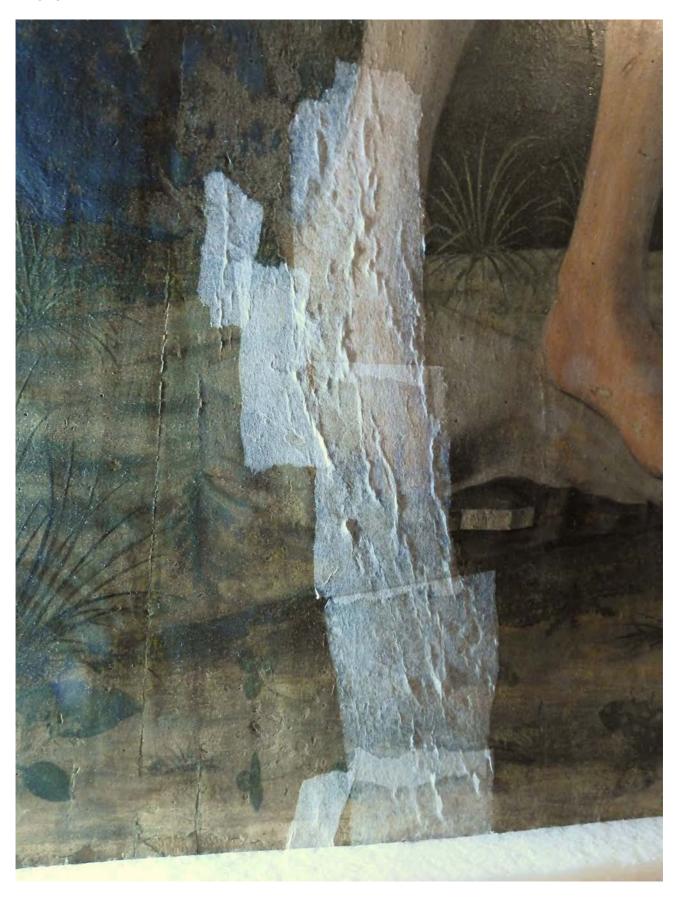
1. Piede destro di Cristo, dettaglio esemplificativo delle pronunciate increspature di colore e difetti di adesione della pellicola pittorica/ strati preparatori al supporto, diffusi su tutta la superficie, già velinati

- Risarcimento dei difetti di adesione di pellicola pittorica/strati preparatori al supporto ligneo tramite progressive infiltrazioni di idoneo adesivo di origine animale colla di storione e/o colla di coniglio ed ausilio di pesi localizzati e/o delicata pressione con apporto contenuto di calore tramite termocauterio.

- Rimozione delle velinature presenti prima, durante, dopo le operazioni di consolidamento a seconda di quanto si verificherà più opportuno durante specifiche prove di consolidamento.

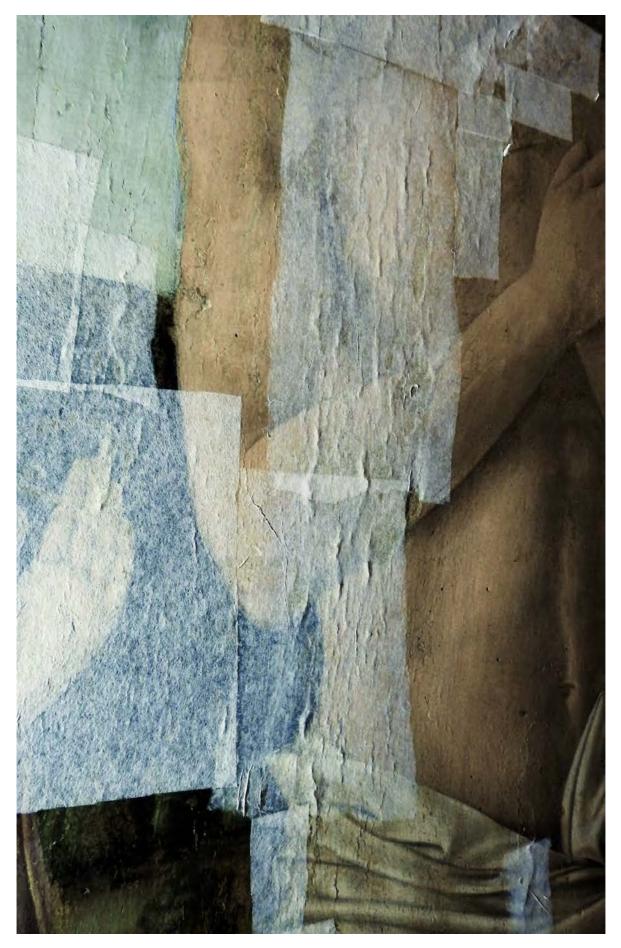
2. Corpo di Cristo, increspature di colore ben percepibili al di sotto delle velinature.

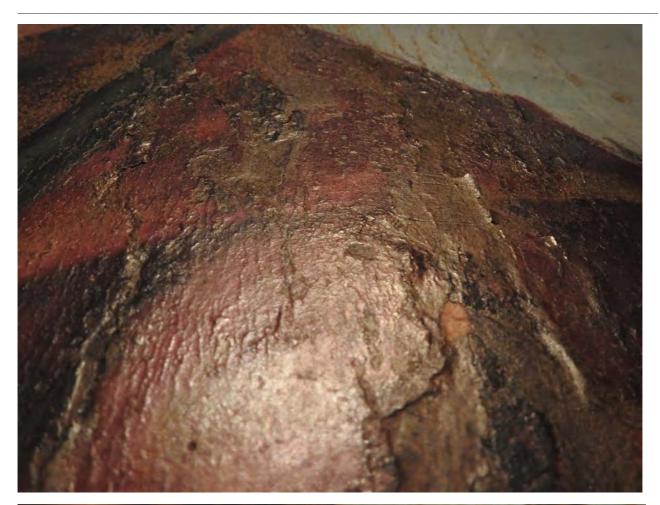
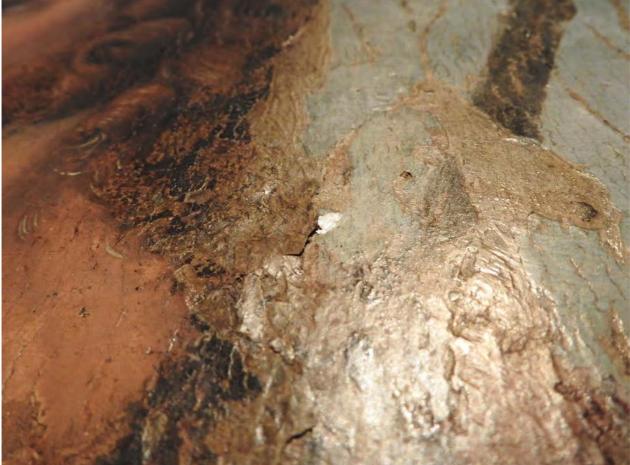
4, 5. Sollevamenti e distacchi pellicola pittorica / strati preparatori / stuccature/cadute di colore

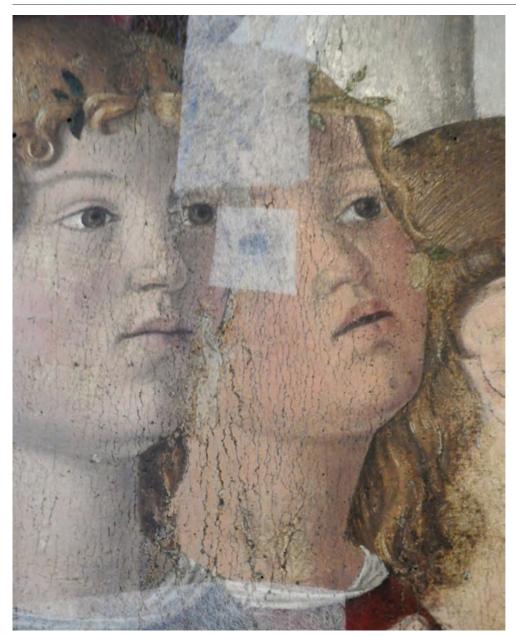
6. Dettaglio di due volti della schiera di angeli di sinistra caratterizzati da marcata abrasione ed impoverimento materico della pellicola pittorica

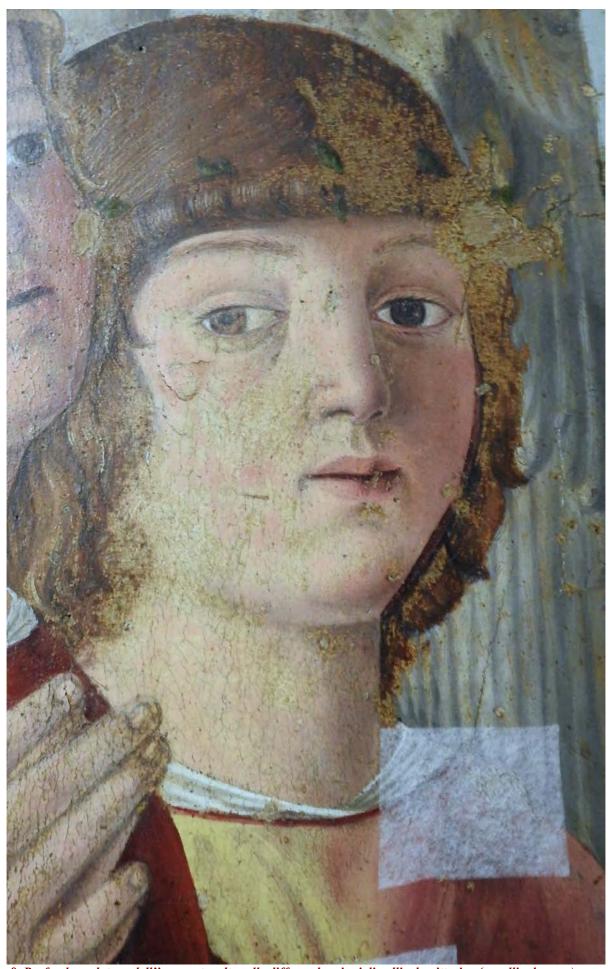
8. Profonda svelatura dell'incarnato, oltre alle diffuse abrasioni di pellicola pittorica (capelli, ala, ecc.)

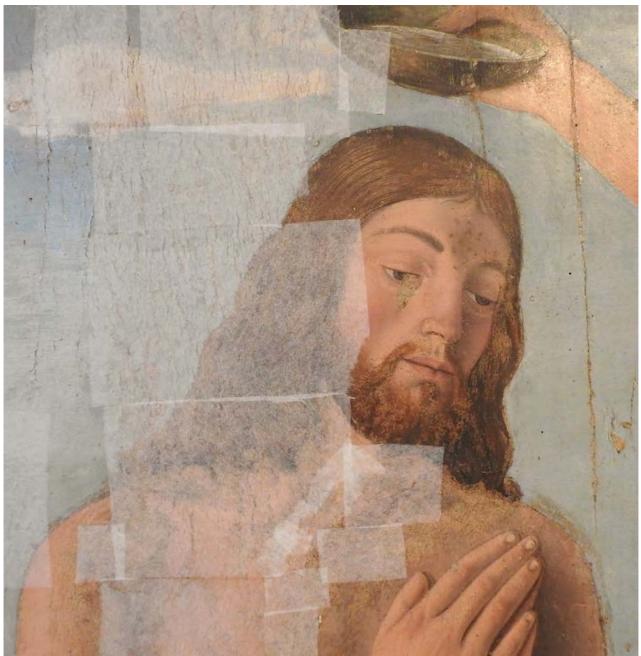
9. Volto di Cristo: sotto alla velinatura si intravede la sofferenza del testo pittorico, con una fitta serie di abrasioni verticali ravvicinate e parallele. Pervasive le abrasioni ed i ritocchi pittorici. A destra, commettitura stuccata.

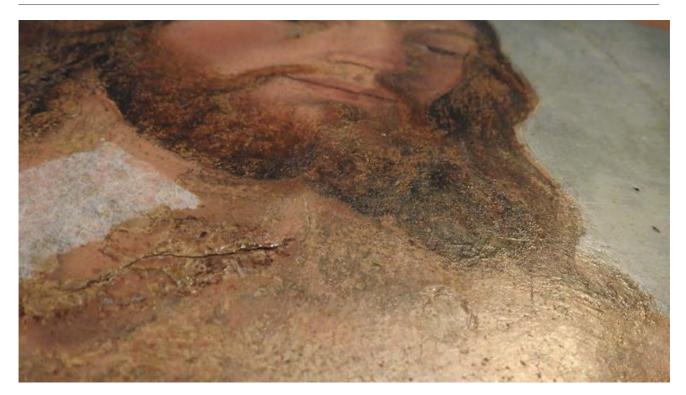
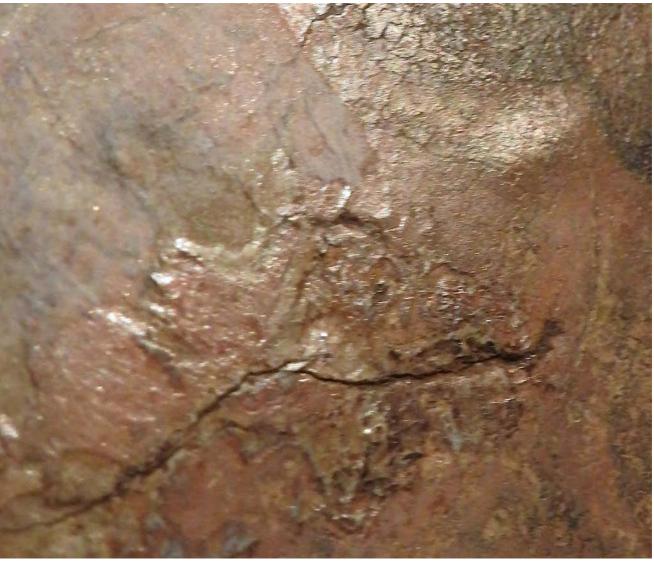
11, 12. Collo di Cristo, distacco e deformazione della planarità della tavola

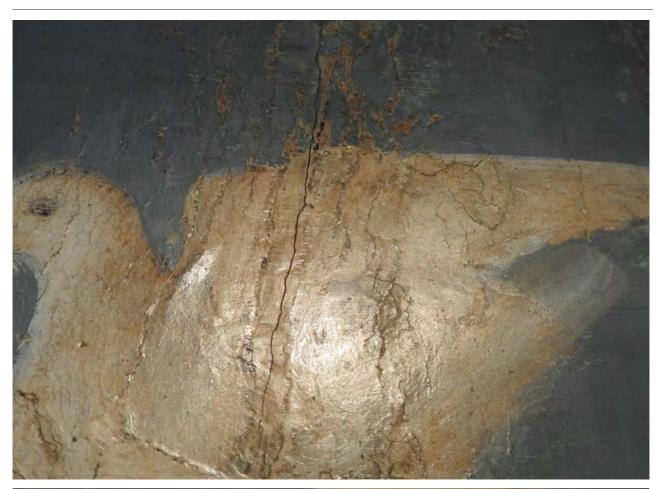
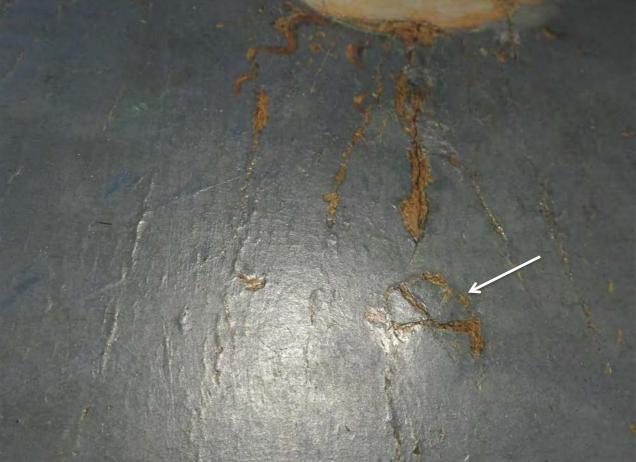
13, 14. Campitura centrale del cielo: increspature, alterazione vernici, stuccature con ritocchi virati cromaticamente, commettitura già stuccata fessurata, deformazione in corrispondenza di un nodo

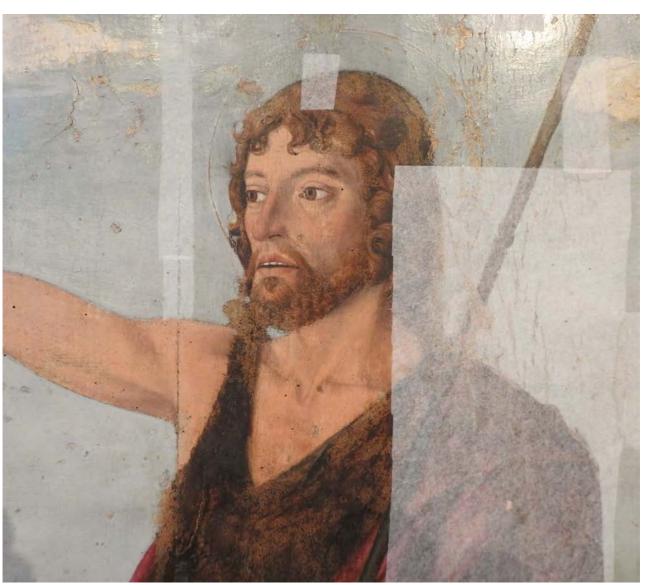
15. Volto del Battista ampiamente ritoccato "a neutro" così come il vello: la barba informe, senza definizione tra cielo e spalla

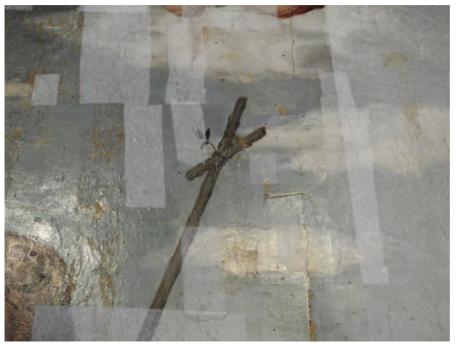
17. Dettaglio della commettitura già stuccata ma disassata

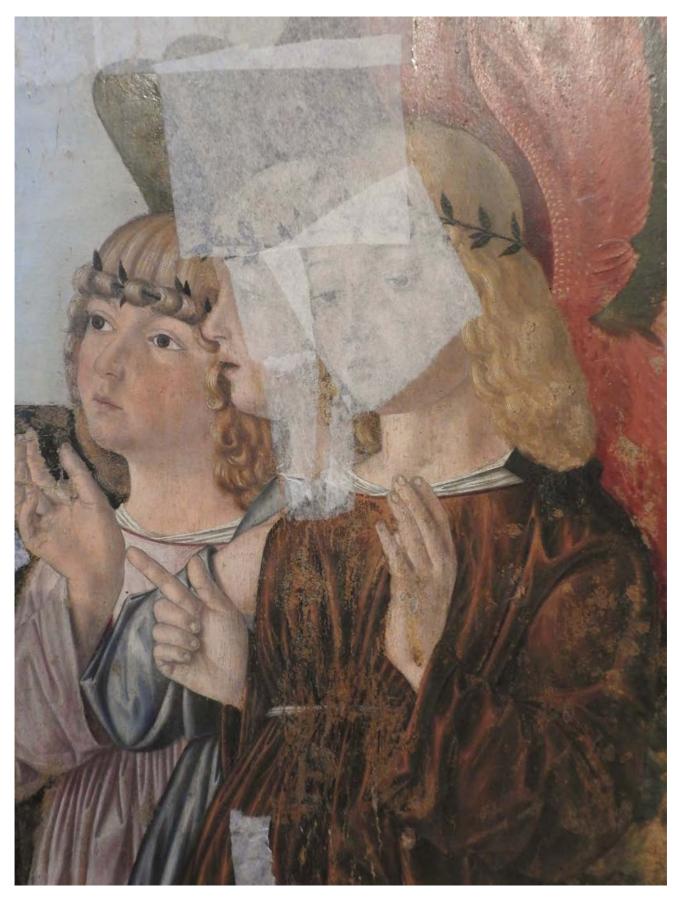
22. Schiera di angeli di destra. Il deterioramento della mano destra dell'angelo non velinato coincide con la presenza di un inserto a farfalla

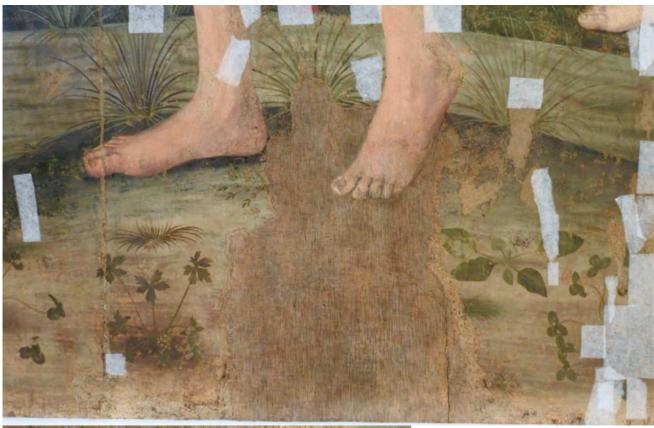
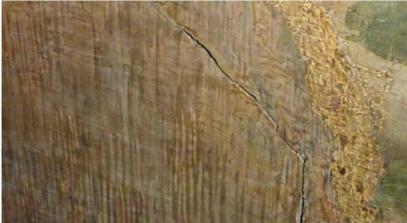
23, 24.
Grande lacuna coincidente con il piede sinistro del Battista corrispondente alla zona bruciata e lacunosa del tavolato originale: si nota un ritocco approssimativo a tratteggio

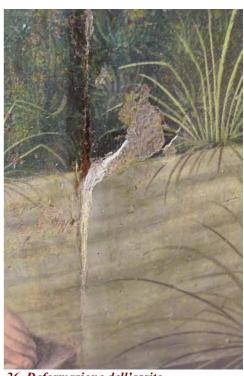
26. Deformazione dell'assito

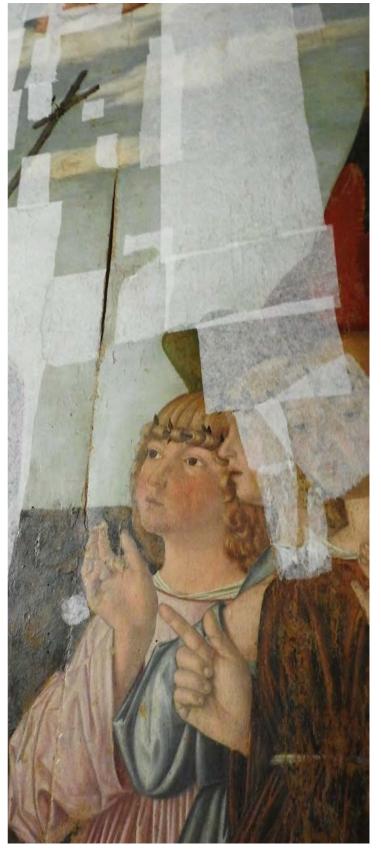
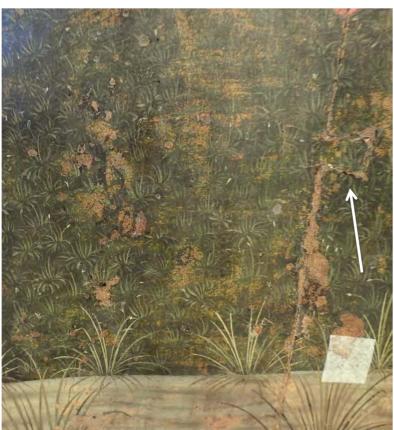
- 30. Tappeto erboso abraso e svelato sulla sponda del Giordano. A destra della commettitura si osserva un inserto a farfalla già integrato da stuccature ormai instabili
- 31. Particolare della scarificazione dello sfondo vegetale

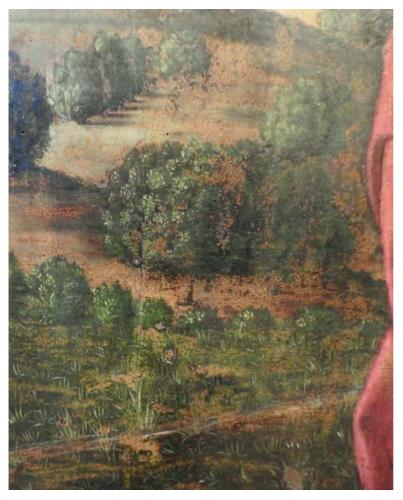
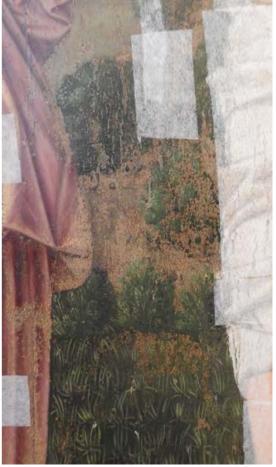
32. Particolare del paesaggio sullo sfondo tra Cristo ed il Battista

33. Pervasività delle abrasioni con perdita del tessuto figurativo unitario

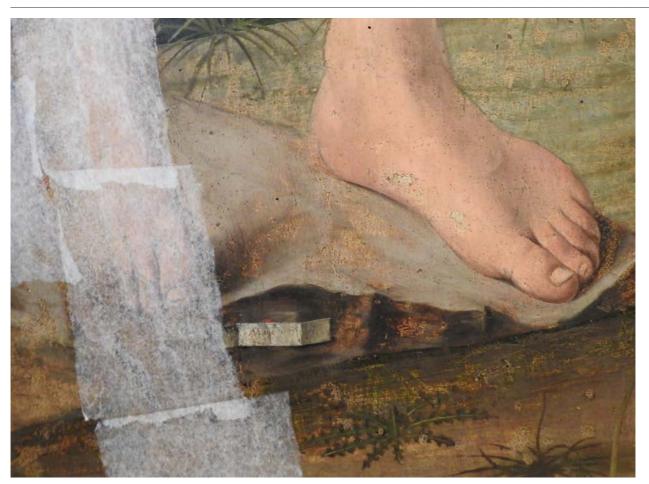
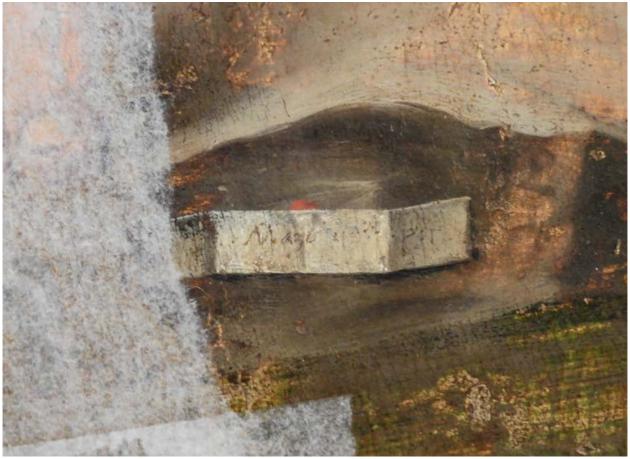
34, 35. Gravi svelature della pellicola pittorica, compreso il cartiglio con la firma del Mazzola. Abraso il tallone del piede sinistro di Cristo, mentre al di sotto della velinatura si intravede una grande lacuna del testo figurativo, corrispondente a parte delle dita e circa metà del suo piede destro

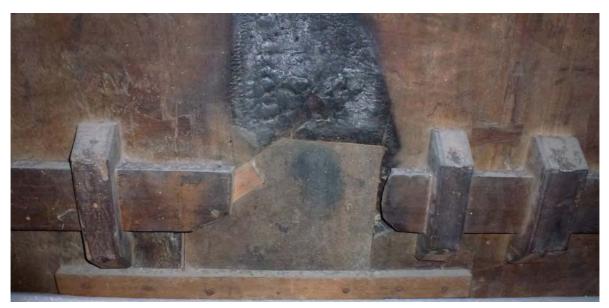
Sulla parte inferiore della seconda tavola dal verso, si osserva una porzione di tavolato bruciato e carbonizzato ed un rozzo "inserto" ligneo a risarcimento della porzione evidentemente lacunosa corrispondente al piede sinistro di Cristo precedentemente menzionato.

36. Particolare della porzione bruciata e dell'inserto corrispondente alla lacuna del piede del Battista

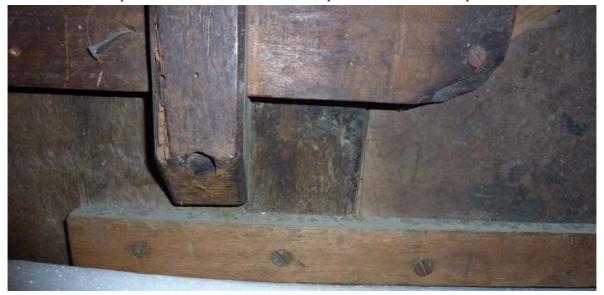
Tale inserto del tutto inadeguato è in parte dissestato, fissato ai bordi inferiori adiacenti con un listello improvvidamente avvitato anche sulle porzioni lignee originali. In corrispondenza di questa zona ammalorata mancaparte della traversa.

37. Dettaglio del regolo avvitato nel tentativo di riunire le tavole per mancanza della traversa bruciata

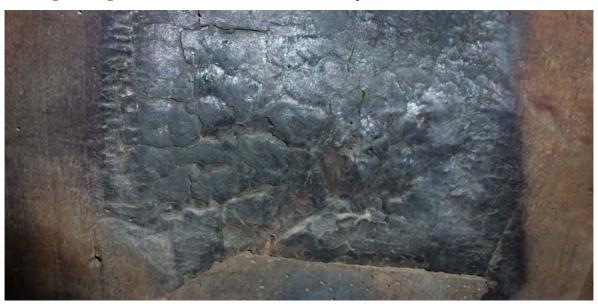
38. Dettaglio del legno parzialmente carbonizzato del tavolato originale, sopra all' inserto

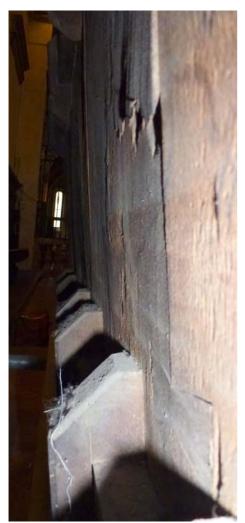
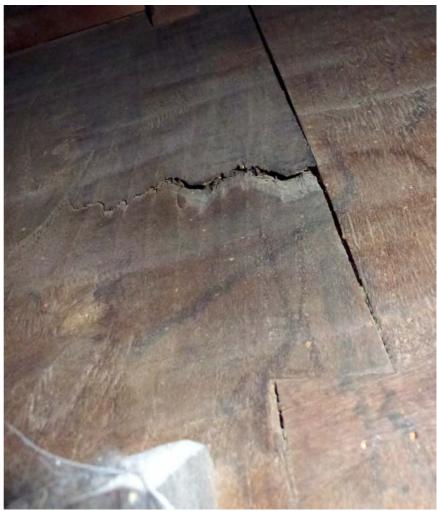
42, 43. Rottura parziale della III tavola a partire da sinistra tra la I e II traversa a partire dal basso.

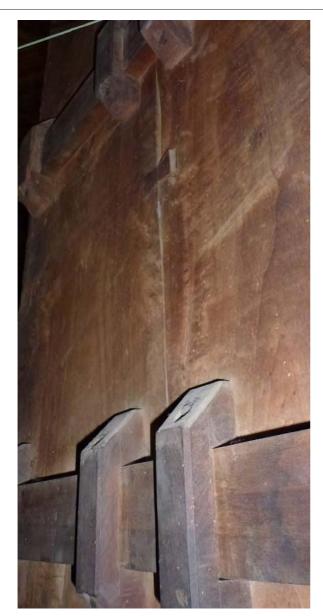
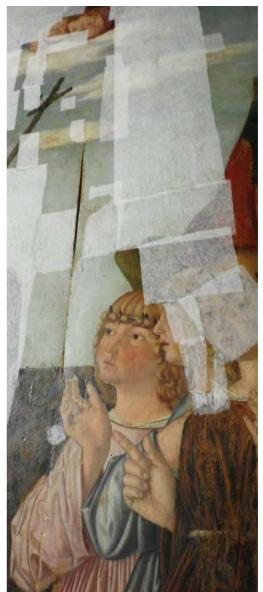
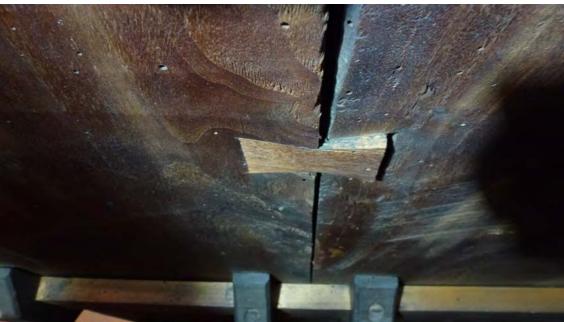
44, 45, 46. Estrusione di un inserto a doppia coda di rondine dalla sua sede corretta a cavallo della commettitura, aperta e fessurata. In corrispondenza del cedimento dell'elemento ligneo di ancoraggio, disassamento pronunciato delle tavole sul recto

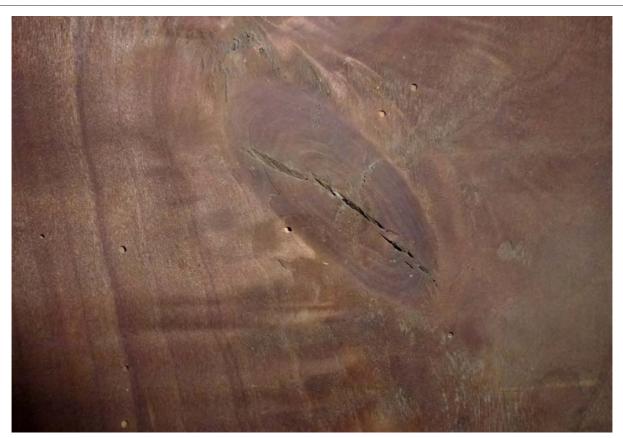
47. Fenditura di un nodo, fenomeno molto diffuso

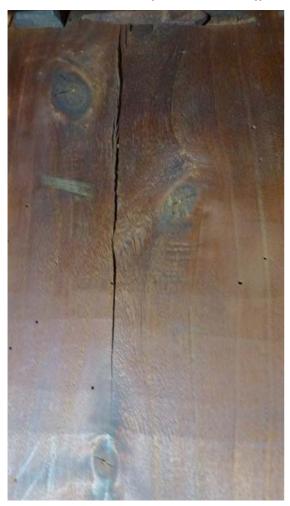
48. Esempio di fenditura dell'assito lontano da commettiture

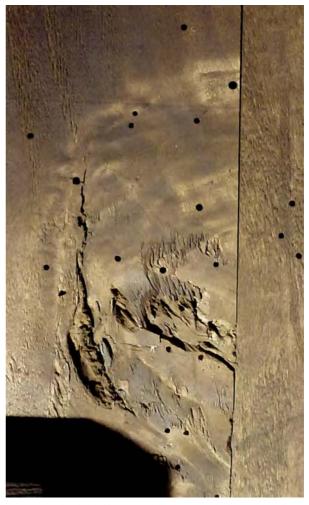
Si nota un virulento attacco di insetti xilofagi, cui correlare la presenza di numerosi fori di sfarfallamento.

49. Fori di sfarfallamento di insetti xilofagi e fenditura

Si rammenta che è già stato eseguito sul verso un trattamento antiparassitario e preservante del materiale ligneo con specifico prodotto a base di permetrina – Permetar al 4% in White spirit – , non appena trasferita la tavola nella Cappella, a tutela dell'opera stessa e degli arredi lignei di tutta la Cattedrale (stagione di sfarfallamento degli insetti xilofagi).

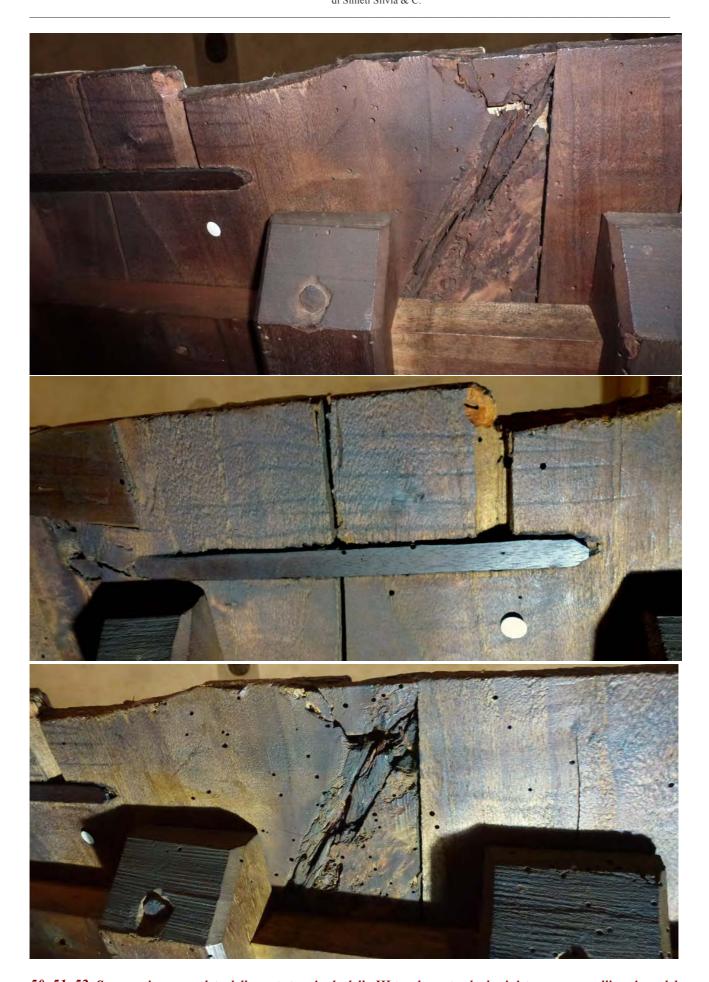
La parte sommitale centrale del tavolato presenta la perdita di materiale ligneo originale ed un degrado avanzato del materiale ligneo costitutivo nella sua struttura.

50, 51, 52. Sconnessione completa della parte terminale della III tavola partendo da sinistra, con parcellizzazione del materiale ligneo costitutivo. Evidente attacco di insetti xilofagi

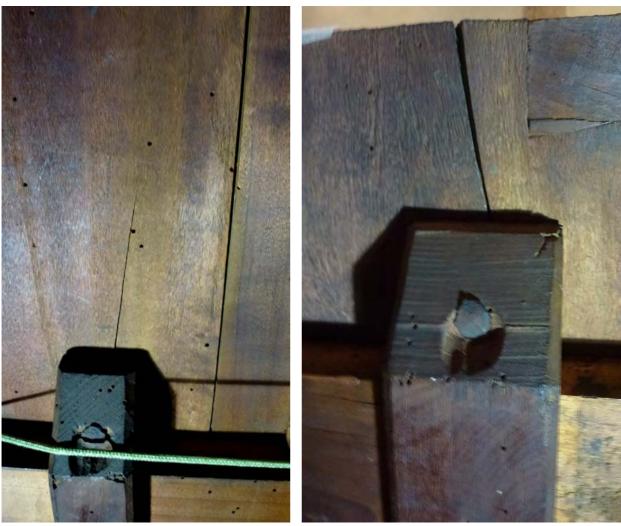
53, 54. Tipico esempio delle numerose fenditure determinate dal vincolo costrittivo del grosso chiodo di fissaggio dei ponticelli

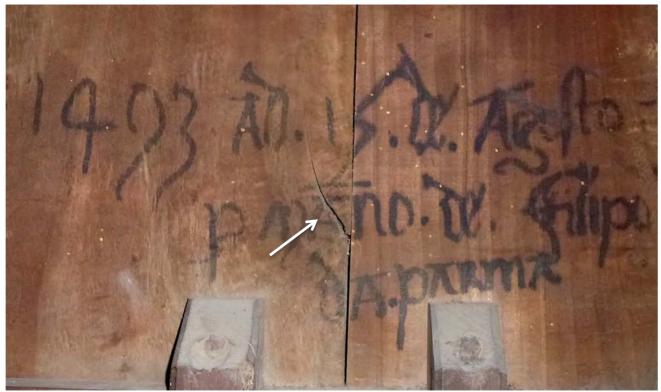
55. Commettitura tutta aperta tranne nella zona delle fenditura, causata dalla tenacia dell'incollaggio dell'assito in quella porzione a fronte delle tensioni interne del tavolato.
