# OGGETTO: BATTESIMO DI CRISTO, dipinto su tavola, Filippo Mazzola. Proposta d'intervento di fissaggio della pellicola pittorica e rimozione velinature.

### 1. Scheda generale dell'opera

### DOCUMENTAZIONE FOTOGRAFICA ILLUSTRATIVA DELLO STATO DI CONSERVAZIONE

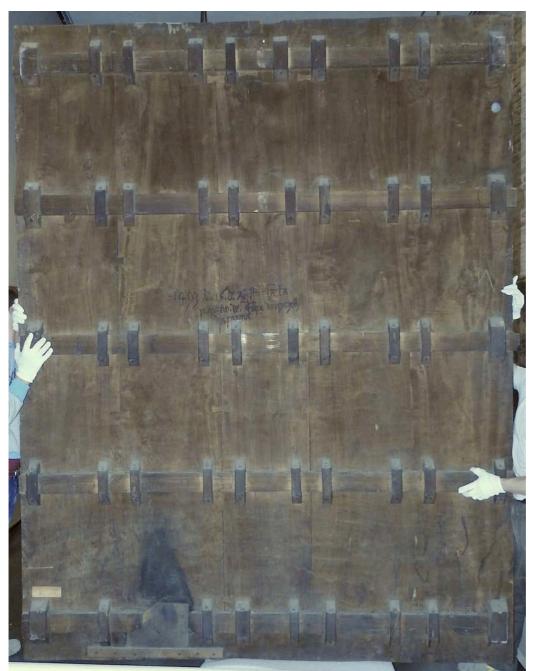
Verso della tavola

Spessore medio 2,5 cm

Tavolato composto da 5 assi in pioppo

5 traverse, ognuna entro 10 ponticelli incollati ed inchiodati al tavolato

Presenza di 20 inserti a doppia coda di rondine a cavallo delle commettiture.

Altre 20 sono presenti sul recto, a filo superficie pittorica

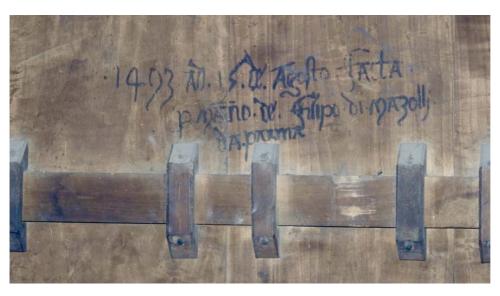
Dettaglio dell'importante iscrizione presente sul verso, scoperta al momento dello smontaggio della dalla tavola sua collocazione in Galleria Nazionale in occasione della restituzione alla Diocesi, non trascritta dalle fonti bibliografiche.

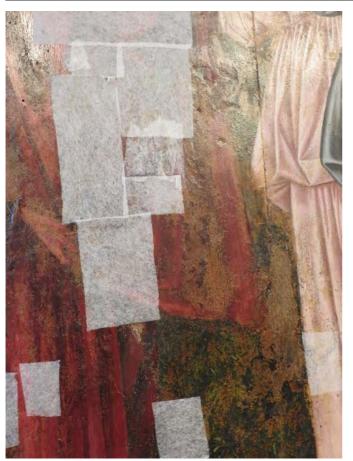
17. Dettaglio della commettitura già stuccata ma disassata

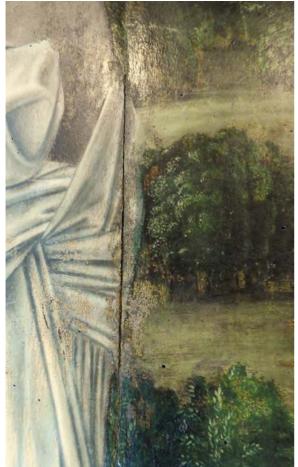
26. Deformazione dell'assito
